APARELHOS DE LUZ E VARIÁVEIS CLÍNICAS NA UTILIZAÇÃO DE COMPÓSITOS FOTOPOLIMERIZÁVEIS

RESUMO: Constata-se actualmente um apreciável número de falhas clínicas de compósitos, que parece relacionar-se com a utilização dos aparelhos de fotopolimerização. Os autores efectuaram um estudo sobre as condições de funcionamento dos aparelhos de luz em 39 consultórios privados e numa instituição pública. A avaliação das condições de funcionamento dos aparelhos baseou-se na medição das características da luz emitida, através de um radiómetro (Lite-Checker).

ABSTRACT: As there are currently reported a high number of clinical failures of composite resin restorations, and one fact may be the photopolymerizing unit, a study was made concerning how well these lights were functioning. This study was carried out in 39 private dental offices and one public health institution in Portugal. The method of evaluation of the photopolymerizing units was based on the measurement of the characteristics of the light emitted from each unit using a radiometer (Lite-Checker).

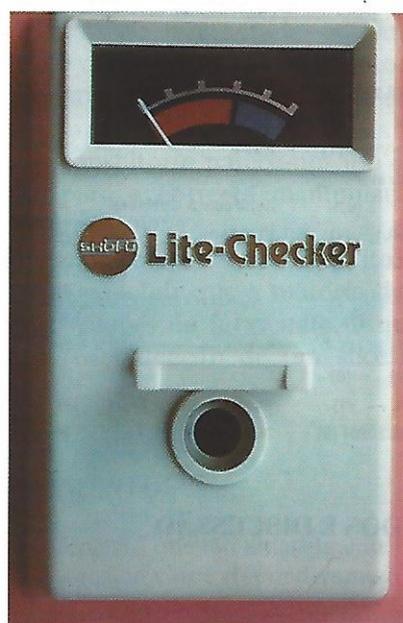
da Shofu Inc. (Kyoto, Japão), ref. nº 028601 (ver Fig. 5). Este dispositivo possui um painel graduado que nos indica uma quantidade suficiente ou insuficiente de radiação. A paragem da agulha na zona azul indica condições óptimas de transmissão de luz activadora; a paragem da agulha na zona vermelha indica uma transmissão insuficiente. De acordo com as indicações do fabricante, coloca-se a ponta do terminal do aparelho a testar na cavidade respectiva do Lite-Checker. É feito um disparo de 20 segundos ao fim do qual se toma nota do posicionamento da agulha no mostrador. Repete-se de novo a operação (ver Fig. 6).

Fig. 5 — Radiómetro utilizado no estudo.

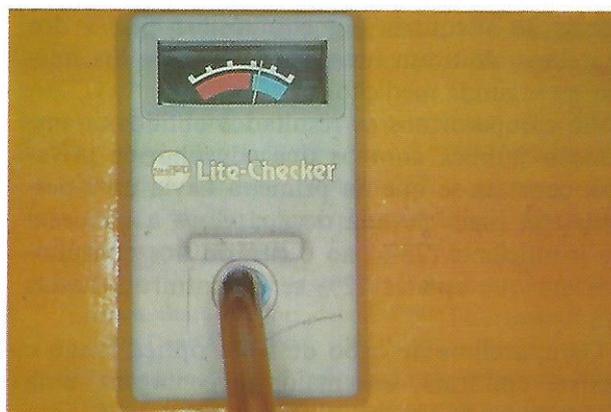
Fig. 6 — Radiómetro sob a incidência da luz do fotopolimerizador: note-se a posição da agulha no mostrador.

50% dos aparelhos de fotopolimerização transmitiram intensidade de luz insuficiente para a polimerização adequada dos compósitos. 38.1% dos aparelhos emitiram uma intensidade de luz inferior na segunda medição.

Face aos resultados obtidos concluímos que os clínicos devem fazer um controlo periódico, provavelmente diário, das condições de funcionamento dos seus aparelhos de fotopolimerização (3,22), incluindo a lâmpada, o cabo de fibra óptica, o filtro e o grau de limpeza da extremidade do cabo. O teste do radiómetro é um método rápido e simples de avaliação da intensidade de luz emitida pelo fotopolimerizador (3). A sua utilização corrente no consultório parece-nos um contributo importante para a correcta manipulação clínica dos compósitos (20).
