INFLUÊNCIA DO TRATAMENTO DE SUPERFÍCIE E DE SISTEMAS ADESIVOS NA RESISTÊNCIA ADESIVA SOB TENSÕES DE CORTE DO AMÁLGAMA REPARADO.

JAIME PORTUGAL*; MÁRIO F. BERNARDO**; LUÍS JARDIM***;
JORGE LEITÃO****;

RESUMO

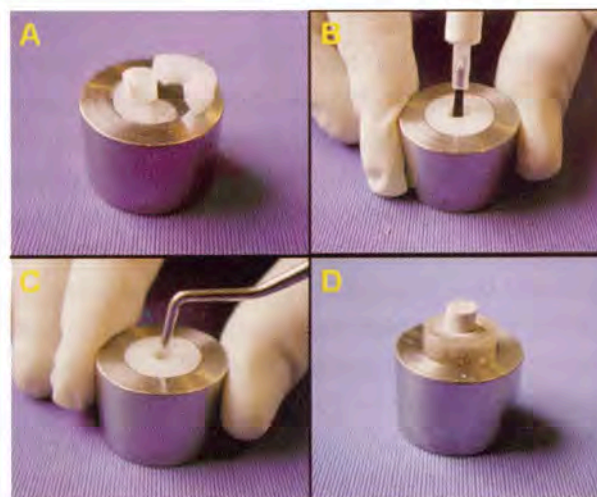
Figura 1 - Sequência laboratorial [A – Amálgama envelhecido colocado no interior de um molde de aço e matriz utilizada para a reparação dos espécimes (anel de teflon e cápsula de gelatina); B – Aplicação dos sistemas adesivos; C – Condensação do novo incremento de amálgama; D – Espécime com amálgama reparado].

Os cilindros de resina acrílica com as restaurações de amálgama envelhecido, foram colocados dentro dos moldes de aço, utilizados durante a sua fabricação. Anéis de teflon, de forma e dimensão padronizadas (13 milímetros de diâmetro externo, 5 milímetros de diâmetro interno e 3 milímetros de altura), que serviram de matriz para a condensação do novo incremento de amálgama permitindo a normalização da sua posição relativamente à superfície de amálgama envelhecido. Estes anéis, seccionados em duas metades e contendo no seu interior uma cápsula de gelatina (Torpac Inc., Fairfield, NJ, EUA), com 4.8 milímetros de diâmetro, tendo como objectivo facilitar a desinserção da amostra após a presa do amálgama (Figura 1A).

Os sistemas adesivos foram então aplicados sobre a superfície de amálgama envelhecido, de acordo com as instruções do fabricante (Figura 1B). Imediatamente após a aplicação do sistema adesivo, foi condensado o novo incremento de amálgama, Tytin, lote 7-1080 (Kerr Corporation, Romulus, MI, EUA) (Figura 1C).

Após um período de presa inicial de 1 hora, foram retirados o molde de aço, o anel de teflon e a cápsula de gelatina, individualizando-se o espécime. Este era composto por um cilindro de amálgama com 4,8 milímetros de diâmetro, unido à superfície da restauração de amálgama envelhecido incluída no cilindro de acrílico original (Figura 1D).

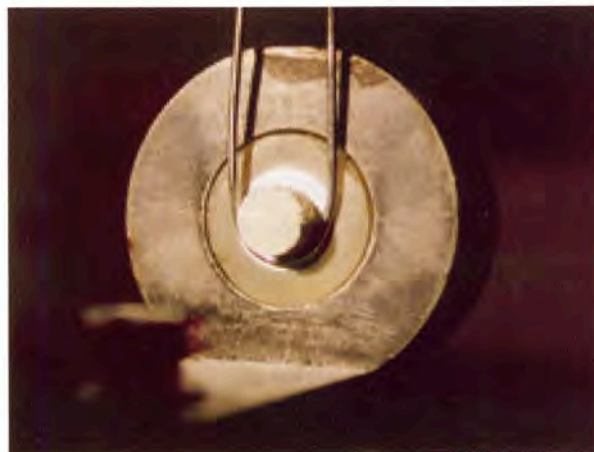
Figura 2 – Teste resistência adesiva sob tensões de corte do espécime reparado.

Os valores de resistência adesiva sob tensões de corte, entre o amálgama envelhecido e o incremento de amálgama posteriormente adicionado, foram determinados utilizando uma máquina universal de testes mecânicos Instron, modelo 4502 (Instron Ltd., Bucks, HP12 3SY, Inglaterra). Os espécimes foram montados no braço fixo do Instron, com a superfície do amálgama envelhecido alinhada em relação ao braço superior móvel da máquina de testes, de maneira a assegurar a obtenção de forças de corte. As cargas foram aplicadas numa zona junto à união entre as duas porções de amálgama, utilizando para o efeito um ansa de aço inoxidável Remanium (Dentaurum, D-7530, Pforzheim, Alemanha) de secção redonda, com 0,8 milímetros de diâmetro e 20 centímetros de comprimento (Figura 2). Os testes foram efectuados à velocidade de 1 milímetro por minuto, utilizando uma célula de carga de 1 KiloNewton (KN). A força máxima em Newton foi registada no momento da falha do

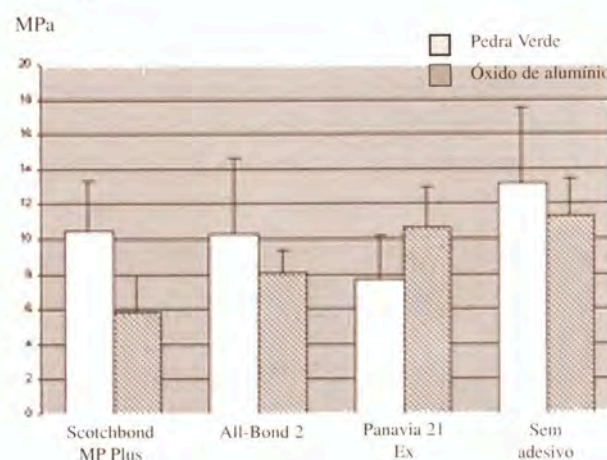
Figura 3 - Valores de resistência adesiva sob tensões de corte (médias e desvios padrão) obtidos nos diversos grupos experimentais.

Os valores médios de resistência adesiva são apresentados na figura 3, variando entre 13.13 MPa e 5.83 MPa. Os valores médios mais elevados foram obtidos nos grupos em que a adesão entre as duas porções de amálgama foi conseguida sem recorrer a sistemas adesivos.
